## HOSPITALSLÖKKAN

Gate	Hospitalsløkkan		nr.	2
Betegnelse	Hospitalet			
Eier 1970	Hospitalsstiftelsen			
Takst kr.	850 000	Areal tomt	1992 m <sup>2</sup>	bygninger m <sup>2</sup>
Bruk	Gamlehjem			
Oppført	1842-45	tidligst	senest	omkring
	KJENT			ANTATT
Siste brann	Tidligere branner			
Byggherre	Hospitalet		Oppr. bruk	
Arkitekt	Theodor Broch (utkast)		F.H. Stockfleth (arbeidstegninger)	
Plantype	Hovedbyggn. med gjennomgående midtgang ellers midtkorridor og smårom, 4-fløyet anlegg med vest og nordfløy nyere enn hovedbyggn.			
Hovedmål	Etasjer 2			
Grunnmur	Forblen.		Kjeller	under det meste av bygningene
Vegger	tegl, slemmet og malt			
Tak	Valmtak, svunget, glaserte teglpanner			
Eksterier	Symmetrisk, klassisistisk fasade med svakt framtrukket midtparti. Midtportal med profilert ommramming i puss. Samme ommramming av midtpartiets vinduer. Krysspostvinduer med småruter.			
Interier	Stort sett opprinnelig rominndeling.			
Gårdsplass, Uthus

ANTI-KVARISK REGISTER FOR TRONDHEIM

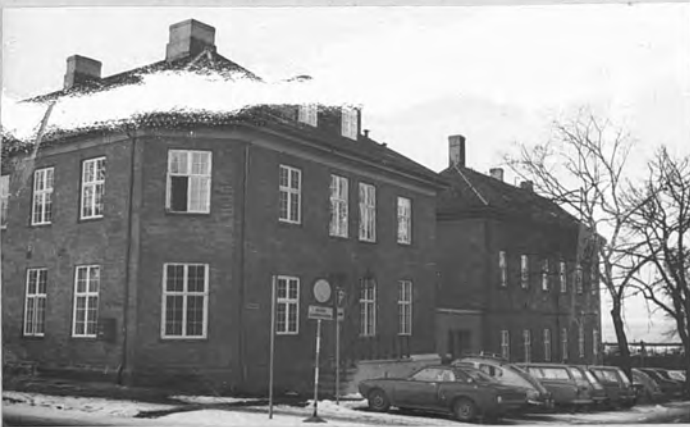
<p>159.13</p>

Ombygging	1900 Tilbygg med priveter i nordvestre hjørne 1929 Østfløyen: Romoppdeling og utvidelse av kjeller 1935 Nordfløyen påbygd en etasje Kjeller utgravd under nordlige del av hovedbyggn. 1938 Kobbhus i gavlene, innredning av kvistrom 1951 Ny vestfløy			
Tegninger, oppmålinger	1843 Originaltegninger sign. Fredrik Hannibal Stockfleth byarkitekt 1929 Planer østfløy BA 1934 Plan 1. etg. og kjeller, snitt gård-fasade BA 1935 Planer, snitt fasader nordfløy BA 1938 Plan loft BA 1943 Plan 1. og 2. etg. BA			
Iflg. Ingrid Pedersen tegnet av dansk arkitekt J.D. Herholdt Steintrapp med smijernsrekkverk hellelagt fortaug foran bygningen.  Port mot Hospitalsgt. i kvadrert mur			Ønskelige forandringer	
			Omgivelser	
			Positive	
			Vedlikeholdstilstand A Antikvarisk tilstand A Arkitekturvurdering A Miljøvurdering A	
			Prioritering A (Fredet)	
			Dato	3.4.1975
			Sign	L.F.

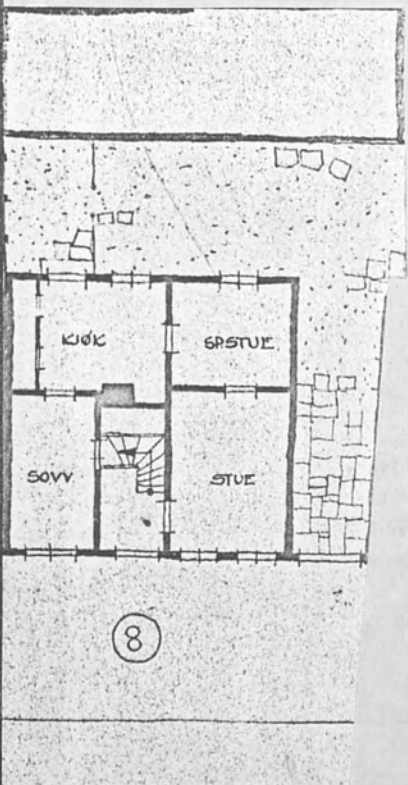
Gate Hospitalsløkaan		nr. 8	
Betegnelse			
Eier 1970 Moseng, Ruth			
Takst kr. 18. 000		Areal tomt 132m <sup>2</sup> bygninger m <sup>2</sup>	
Bruk			
Oppført	tidligst	senest	omkring
<small>KJENT</small>			<small>ANTATT</small>
Siste brann		Tidligere branner	
Byggherre		Oppr. bruk	
Arkitekt			
Plantype			
Hovedmål		Etasjer	
Grunnmur		Kjeller	
Vegger			
Tak			
Eksteriør			
Interiør			
Gårdsplass, Uthus			
Ombygging			
Tegninger, oppmålinger 1940 SPA			
Rivingstillatelse 1970 Ellers ingen oppl. i BA Revet		Ønskelige forandringer	
		Omgivelser	
		Vedlikeholdstilstand Antikvarisk tilstand Arkitekturvurdering Miljøvurdering	
		Prioritering	
		Dato	
		Sign

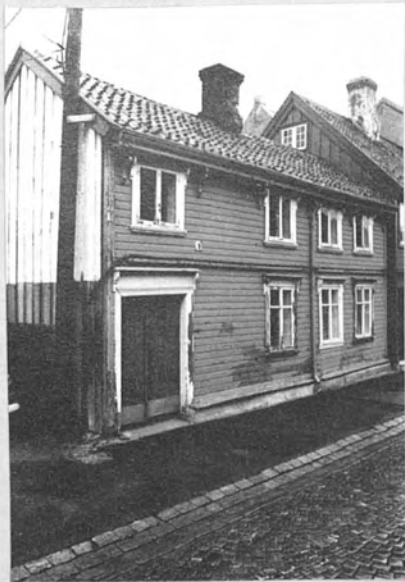
<p>170.29</p>

Gate Hospitalsløkkan		nr. 9	
Betegnelse			
Eier 1970 Larsen, Randi			
Takst kr. 18.000		Areal tomt 163 m <sup>2</sup> bygninger m <sup>2</sup>	
Bruk bolig			
Oppført	tidligst	senest	omkring
<small>KJENT</small>			<small>ANTATT</small>
Siste brann		Tidligere branner	
Byggherre		Oppr. bruk	
Arkitekt			
Plantype			
Hovedmål		Etasjer 2	
Grunnmur pusset		Kjeller	
Vegger tømmer, ligg. panel			
Tak Saltak, tegl, gesimskasse			
Eksterior Jevnt fordelte 2-fagsvinduer, profilert omramming. Små dimensjoner.			
Interior			
Gårdsplass, Uthus			
Ombygging 1968 Dusj og WC i vestfløyen.			
Tegninger, oppmålinger			
		Ønskelige forandringer	
		Omgivelser Positive	
		Vedlikeholdstilstand	B
		Antikvarisk tilstand	B
		Arkitekturvurdering	C
		Miljøvurdering	B
		Prioritering	C
		Dato	3.4.75
		Sign	L.F.

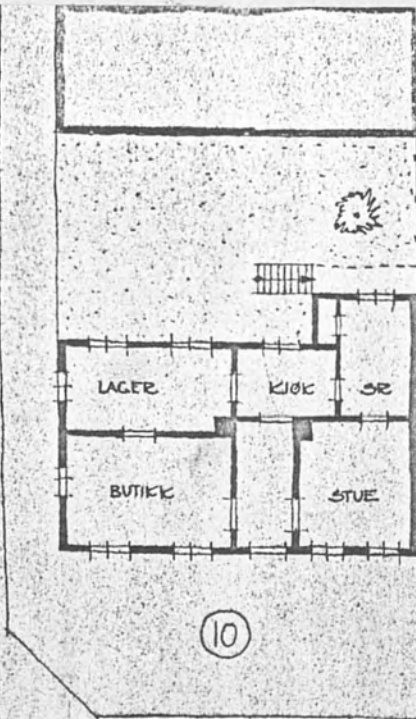
Gate Hospitalslökkan	nr. 10
Eldre bilder	Foto
Litteratur	
Kilder	
Tidligere bygning brent/revet	
Kultur-, personalhistorie	
Reguleringsplan Til hinder for bevaring?	
Fremtidige planer	
<p>Plan 1. etg. 1928 Typisk plan med inngangstrapp mot gruevegg</p>

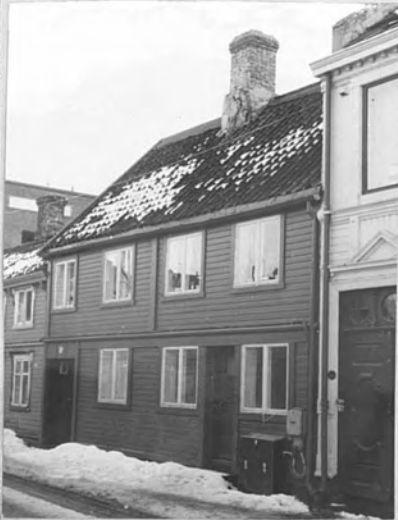
159,10

Gate Hospitalsløkkan		nr. 11	
Betegnelse			
Eier 1970 Elstad, Mary			
Takst kr. 18.000		Areal tomt 186 m <sup>2</sup> bygninger m <sup>2</sup>	
Bruk bolig			
Oppført	tidligst	senest	omkring
<small>KJENT</small>			<small>ANTATT</small>
Siste brann		Tidligere branner	
Byggherre		Oppr. bruk	
Arkitekt			
Plantype			
Hovedmål		Etasjer 2	
Grunnmur pusset		Kjeller	
Vegger tømmer, ligg. panel			
Tak saltak, tegl			
Eksteriør Jevnt fordelte 2-fagsvinduer, flat omramming. Modernisert.			
Interiør			
Gårdsplass, Uthus			
Ombygging			
Tegninger, oppmålinger			
Ingen oppl. i BA		Ønskelige forandringer	
		Omgivelser positive	
		Vedlikeholdstilstand B Antikvarisk tilstand C Arkitekturvurdering C Miljøvurdering C	
		Prioritering C	
Dato		3.4.75	
Sign		L.F.

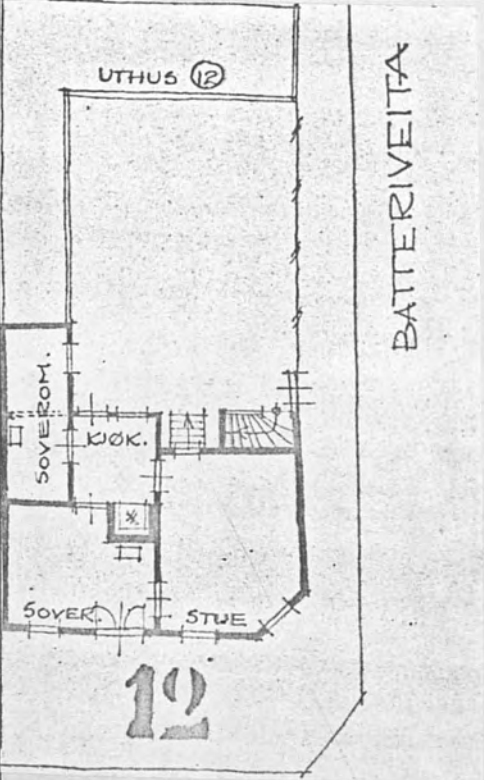
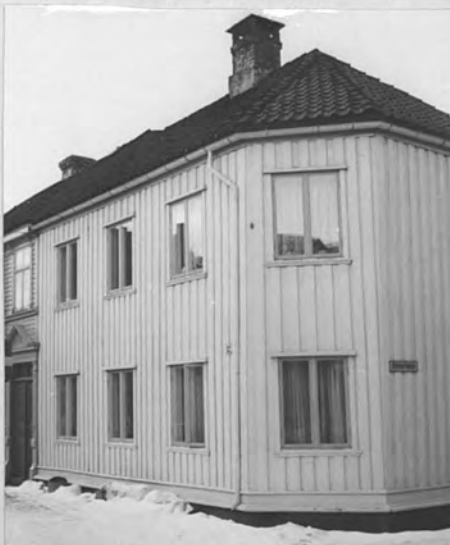
Gate	Hospitalsløkkan		nr.	12
Betegnelse				
Eier 1970	Wibe, Thor Albert			
Takst kr.	35 000	Areal tomt	155m <sup>2</sup>	bygninger m <sup>2</sup>
Bruk	Bolig			
Oppført	<small>KJENT</small>	tidligst	1842	senest <small>ANTATT</small>
Siste brann	Tidligere branner			
Byggherre	Oppr. bruk			
Arkitekt				
Plantype	3-roms plan, brukket hjørne			
Hovedmål	9 x 6	Etasjer		2
Grunnmur	forblendet m. skifer		Kjeller	
Vegger	tømmer, st. panel			
Tak	Valmet, teglpanner			
Eksterior	Enkelt, forsiktig modernisert. 2-fagsvinduer med hele ruter. Flat omramming Original, 2-fløyet port mot Batteriveita			
Interior	Modernisert			
Gårdsplass,	hellelagt			
Uthus	2 etasjer, sidefløy delvis innredet til bolig			
Ombygging	1874 Utvidelse 1. etg. mot gården (delvis murt) 1960 Bad & wc. i 1. etg. 1961 Innbygging av trapp til 2. etg. Nye "hele" vinduer Inngang mot gaten fjernet. Huset i bruk som én leilighet.			
Tegninger, oppmålinger	1940 SPA 1960 Plan 1. etg., snitt BA 1961 Plan 1. og 2. etg., snitt, fasade BA

x Forordning om brukne hjørner innført 18 Eldre bygning kan ha blitt skadd ved brannen i 1842 som strakte seg omtrent til Batteriveita.		Ønskelige forandringer		
		Omgivelser		
		positive		
		Vedlikeholdstilstand A Antikvarisk tilstand C Arkitekturvurdering C Miljøvurdering B Prioritering C		
		Dato 3.4.1975		
		Sign L.F.

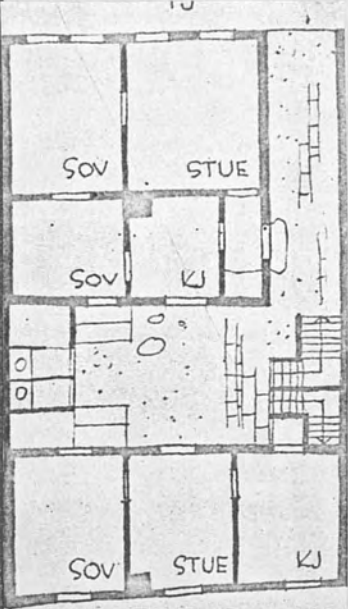
Gate	Hospitalsløkkan		nr.	13
Betegnelse				
Eier 1970	Gaustad, Fredrik Chr.			
Takst kr.	40 000	Areal tomt	175m <sup>2</sup>	bygninger m <sup>2</sup>
Bruk	bolig			
Oppført	KJENT	tidligst	senest	omkring ANTATT
Siste brann	Tidligere branner			
Byggherre			Oppr. bruk	bolig
Arkitekt				
Plantype	4-romsplan, sideport. Oppr. 3-romsplan			
Hovedmål	9 x 8	Etasjer 2		
Grunnmur	Stein	Kjeller under bygninger untatt port. 2,2 m. dyp		
Vegger	Tømmer/mur			
Tak	Saltak, skifer			
Eksteriør	Frodig 1900- talls fasade m. rik inndeling Tympanofelts over vinduer. Vinduer m. hele ruter. Port med sirkulære overlys.			
Interiør				
Gårdsplass, Uthus				
Ombygging	1900 Kraftig ombygging. Påbygd i bredden og forhøyet Nye vegger i mur - 2. etg. ominnredet 1943 WC i begge etasjer 1961 Dusj i 2. etg.			
Tegninger, oppmålinger	1900 Planer, snitt, gl. fasade BA 1940 SPA 1943 Plan 1. og 2. etg. snitt BA			
Tegn. 1900 viser typisk liten, enkel bygård.		Ønskelige forandringer

Gate Hospitalslökkan		nr. 13
Eldre bilder	Foto	
Litteratur		
Kilder		
Tidligere bygning brent/revet		
Kultur-, personalhistorie		
Reguleringsplan Til hinder for bevaring?		
Fremtidige planer		
<p>Plan 1. etg. 1900</p>

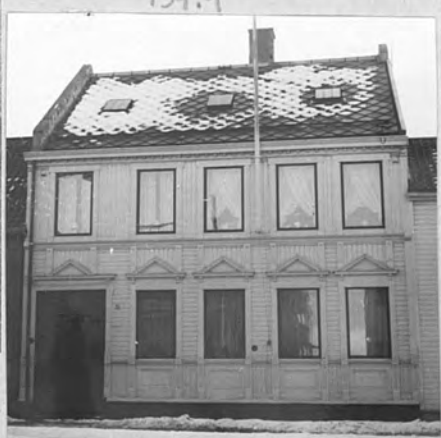
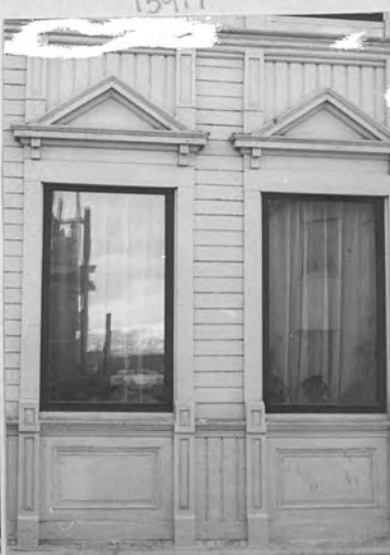
Vinduer nå tilbys for		
		Omgivelser		
		positive		
		Vedlikeholdstilstand A Antikvarisk tilstand B Arkitekturvurdering B Miljøvurdering B Prioritering C		
		Dato	3.4.1975	
		Sign	L.F.

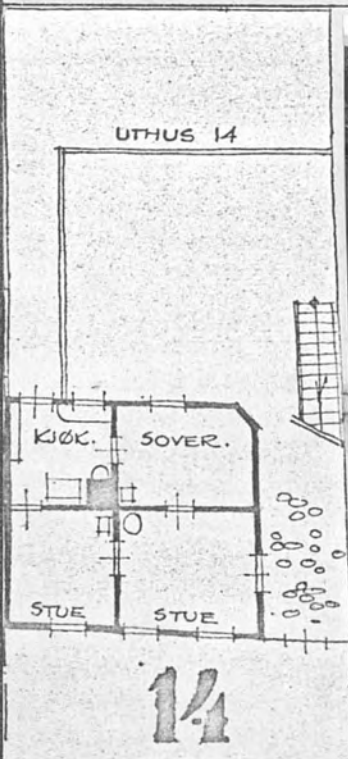
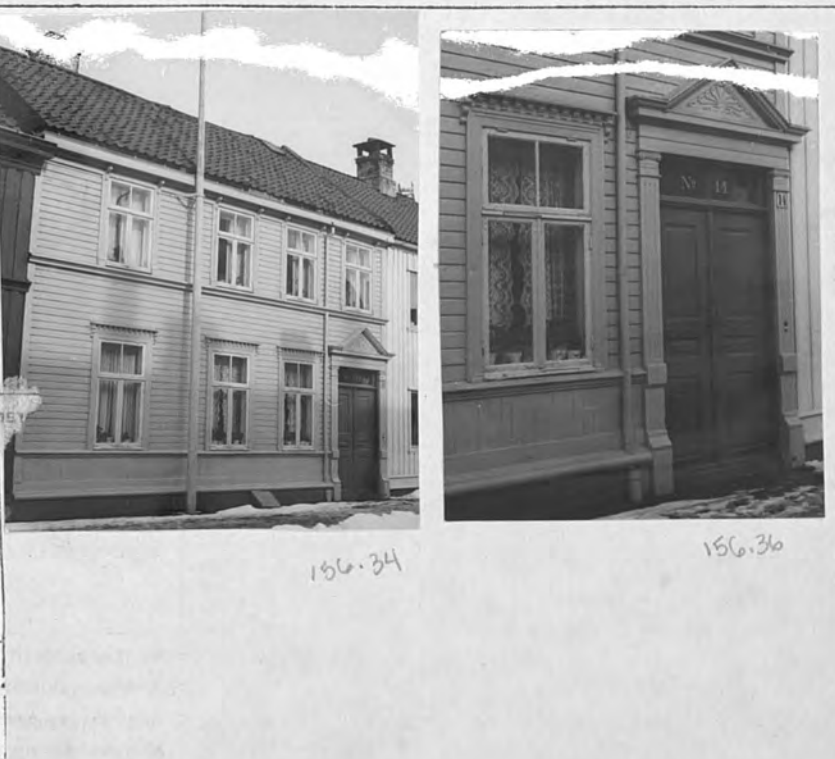
Gate Hospitalsløkkan		nr. 14	
Betegnelse			
Eier 1970	Sliper, Gudrun		
Takst kr.	24. 000	Areal tomt	163 m <sup>2</sup> bygninger m <sup>2</sup>
Bruk			
Oppført	tidligst	senest	omkring
<small>KJENT</small>			<small>ANTATT</small>
Siste brann		Tidligere branner	
Byggherre		Oppr. bruk	bolig
Arkitekt			
Plantype	4-romsplan		
Hovedmål	9 x 6,5	Etasjer	2
Grunnmur	pusset		Kjeller
Vegger	tømmer, liggende faspanel		
Tak	Saltak, tegl, gesimskasse		
Eksteriør Jevnt fordelte T-postvinduer, profilert omramming, overbord på rikt profilerte konsoller. Tympanonfelt over port, kannelert portomramming med "joniske" kapiteler.			
Interiør			
Gårdsplass, Uthus			
Ombygging	1901 Svalgang mot gården erstattet med murvegg. Nytt fasadeutstyr.		
Tegninger, oppmålinger			
1901 plan 1. og 2. etg., anitt, fasade. BA			
1940 SPA			
		Ønskelige forandringer	
		Omgivelser	
		Vedlikeholdstilstand B Antikvarisk tilstand B Arkitekturvurdering B Miljøvurdering B Prioritering C

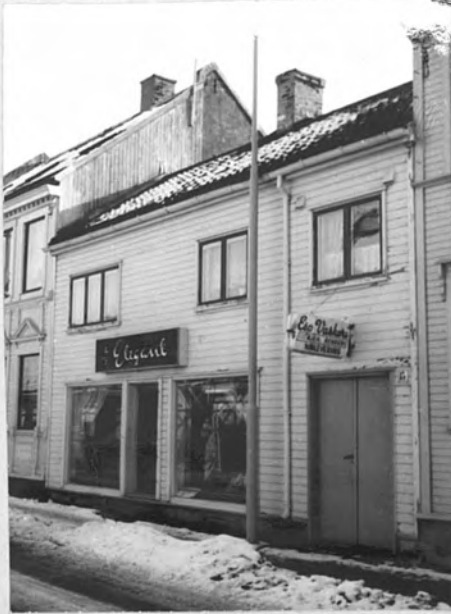
<p>156.36</p>

Gate Hospitalsløkkan		nr. 15	
Betegnelse			
Eier 1970	Eidem, Hermann		
Takst kr.	42 000	Areal tomt	170 m <sup>2</sup> bygninger m <sup>2</sup>
Bruk	butikk, bolig		
Oppført	_____	tidligst	_____ senest _____ omkring _____
Siste brann		Tidligere branner	
Byggherre	Oppr. bruk bolig		
Arkitekt			
Plantype	3-romsplan, sideport		
Hovedmål	9 x 5,5	Etasjer	2
Grunnmur	pusset mur	Kjeller	under hovedhus, unntatt port
Vegger	Tømmer, liggende panel		1,7 m. dyp
Tak	Saltak, tegl		
Eksteriør	Skjemmende modernisert		
Interiør			
Gårdsplass, Uthus			
Ombygging	1937 Vinduer og port skiftet. Grue fjernet, nye piper Nye trapper. 1967 Butikk innredet 1. etg.		
Tegninger, oppmålinger	1937 planer, snitt, fasader BA 1967 plan 1. etg. fasade BA		
		Ønskelige forandringer	
		Omgivelser	
		positive	
		Vedlikeholdstilstand Antikvarisk tilstand Arkitekturvurdering Miljøvurdering Prioritering	
		Dato 3.4.1975 Sign L.F.

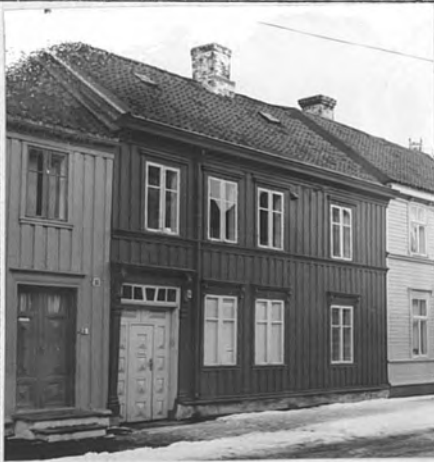
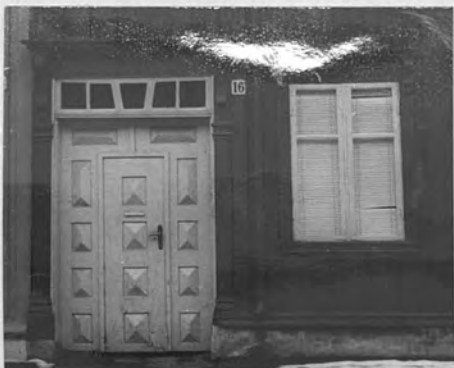
Gate Hospitalsløkkan		nr. 16	
Betegnelse			
Eier 1970	Fossum, Per		
Takst kr.	20,000	Areal tomt	122 m <sup>2</sup> bygninger m <sup>2</sup>
Bruk	Bolig		
Oppført	KJENT	tidligst	senest omkring 1780 ? ANTATT
Siste brann	Tidligere branner		
Byggherre	Oppr. bruk		
Arkitekt			
Plantype	Opprinnelig svalgangshus		
Hovedmål	Etasjer 2		
Grunnmur	pusset mur		Kjeller hvelvet
Vegger	tømmer, st. panel		
Tak	Saltak, teglpanner, gesimskasse		
Eksterior Jevnt fordelte 2-fagsbinduer m. 1 tverrspross. Kraftig profilert omramming med overbord på utskårne vulster. Port m. flat pilasteromramming, overlysfelt, kraftige vulster som bærer overstykke.			
Interier Gårdsplass, hellelagt, brostein Uthus			
Ombygging			
1881 "Endel Forandringer".			
Tegninger, oppmålinger 1940 SPA			
? Iflg. tradisjon oppført ca. 1860 (SPA) Svalgang og vindusoverdekninger tyder på at huset er fra slut- tens av 1700-årene.		Ønskelige forandringer	
		Omgivelser

Vedlikeholdstilstand B Antikvarisk tilstand B Arkitekturvurdering B Miljøvurdering B	
		Prioritering C	
Dato		3.4.75	
Sign		L.F.

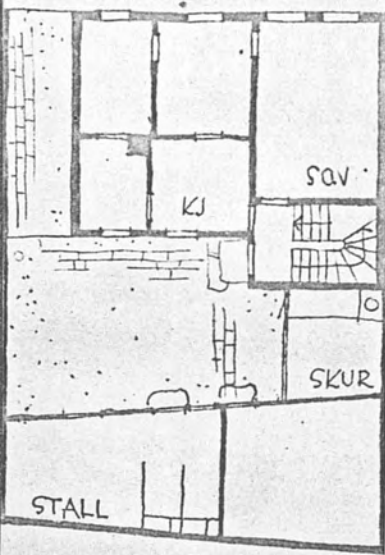
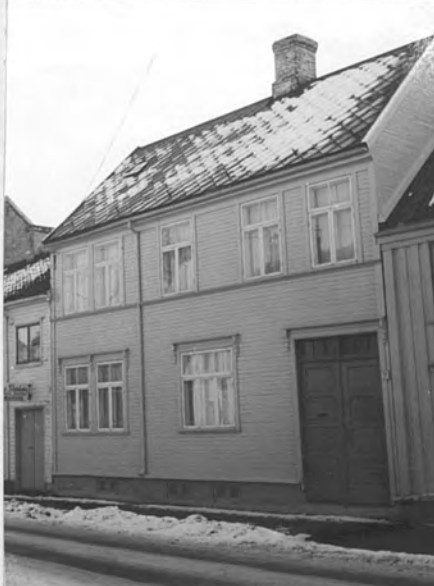
<p>156.37</p> </div> </div>

Gate Hospitalsløkkan		nr. 17	
Betegnelse			
Eier 1970	Saksvikrønning, Kåre		
Takst kr.	25. 000	Areal tomt	178 m <sup>2</sup> bygninger m <sup>2</sup>
Bruk	bolig		
Oppført	tidligst	senest	omkring
<small>KJENT</small>			<small>ANTATT</small>
Siste brann		Tidligere branner	
Byggherre		Oppr. bruk	
Arkitekt		Bolig	
Plantype			
Hovedmål	10 x 6	Etasjer	2
Grunnmur	pusset	Kjeller under huset unntatt	
Vegger	tømmer, ligg. faspanel	port, 2 m dyp.	
Tak	Saltak, skifer		
Eksterior Jevnt fordelte T-postvinduer, profilert omramming, overbord på konsoller.			
Interior			
Gårdsplass, Uthus			
Ombygging			
1911 Fullstendig ombygging. Etasjehöydene ökt kraftig. Fint empirehus med velkomponert fasade ödelagt.			
1940 Nytt trappehus. Bad i 2. et. Ikke utfört 2 WC i kjeller.			
Tegninger, oppmålinger			
1911 planer, snitt, fasade. BA			
1940 planer, snitt, fasade. BA			
1940 SPA			
		Ønskelige forandringer	
		Omgivelser	
		positive	
		Vedlikeholdstilstand B Antikvarisk tilstand C Arkitekturvurdering C Miljøvurdering C Prioritering -

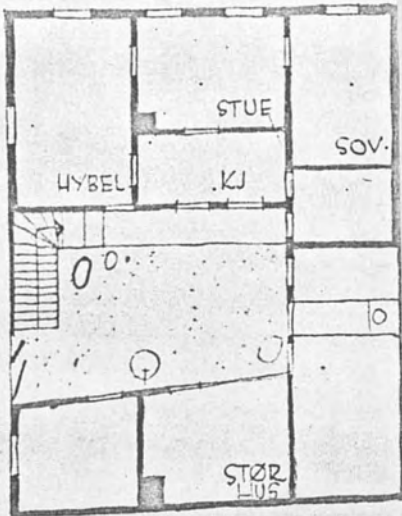
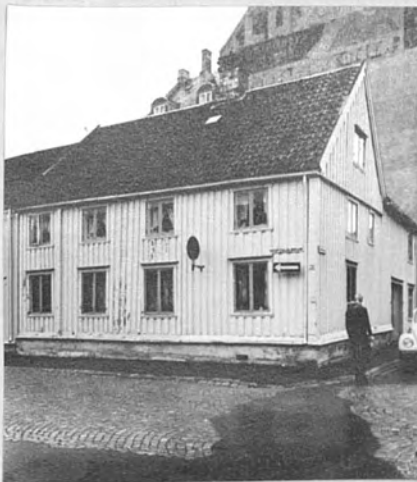
<p>170.27</p>

Gate Hospitalsløkkan nr. 21	
Betegnelse	
Eier 1970 Linge, Ragna og ZMagnar	
Takst kr. 22000	Areal tomt 155m <sup>2</sup> bygninger m <sup>2</sup>
Bruk	
Oppført <small>KJENT</small>	tidligst senest omkring <small>ANTATT</small>
Siste brann	Tidligere branner
Byggherre	Oppr. bruk
Arkitekt	
Plantype	
Hovedmål	Etasjer 2
Grunnmur pusset	Kjeller
Vegger tømmer, st. panel	delvis
Tak Saltak, tegl.	
Eksteriør Jevnt fordelte 2-fags-vinduer, flat omramming.	
Interiør	
Gårdsplass, Uthus	
Ombygging	
1969 w.c. i bakbygningen.	
Tegninger, oppmålinger	
før 1926	Oppmålt av elever ved Trondheim Tek.Mellomskole ved Claus Hjelte. Planer, snitt, fasade 1:50.
1940	SPA.
	Ønskelige forandringer
	Omgivelser
	positive
	Vedlikeholdstilstand B Antikvarisk tilstand C Arkitekturvurdering C Miljøvurdering B Prioritering C
Dato	8.4.1975
Sign	L.F.

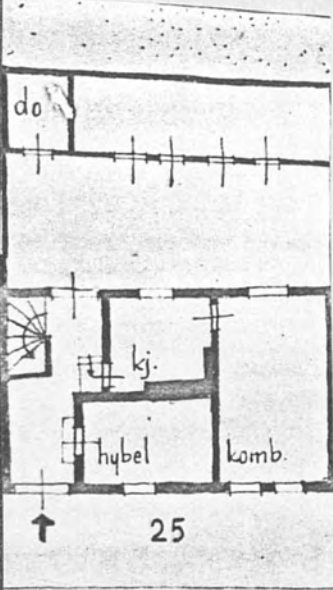
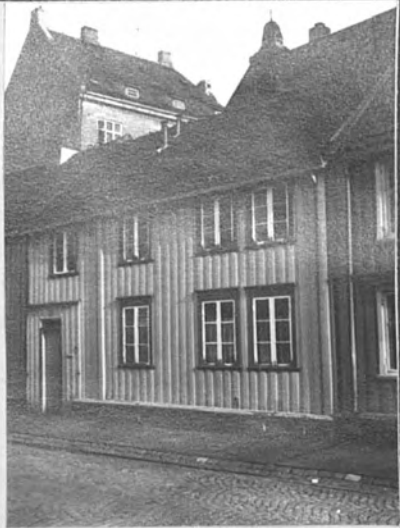
Gate Hospitalsløkkan		nr. 25	
Betegnelse			
Eier 1970	Sivertsen, Svein		
Takst kr.	25. 000	Areal tomt	105 m <sup>2</sup> bygninger m <sup>2</sup>
Bruk	bolig		
Oppført	tidligst	senest	omkring
<small>KJENT</small>			<small>ANTATT</small>
Siste brann	Tidligere branner		
Byggherre	Oppr. bruk bolig		
Arkitekt			
Plantype			
Hovedmål	9,5 x 5,5	Etasjer	2
Grunnmur	Delvis forblendet	Kjeller	
Vegger	Tømmer, st. panel		
Tak	Saltak, tegl, gesimskasse		
Eksteriør Novkasser, relativt små vinduer, 2-fags, profilert omramming. Port gjenkledd.			
Interiør			
Gårdsplass, Uthus			
Ombygging			
1966 Bad med WC i tidligere kjøkken, 1. et.			
Tegninger, oppmålinger			
1940 SPA			
1961 plan 1. og 2. et., snitt.BA			
1966 - " -			
		Ønskelige forandringer	
		Omgivelser	
		Vedlikeholdstilstand Antikvarisk tilstand Arkitekturvurdering Miljøvurdering	
		Prioritering C	
		Dato	
		Sign

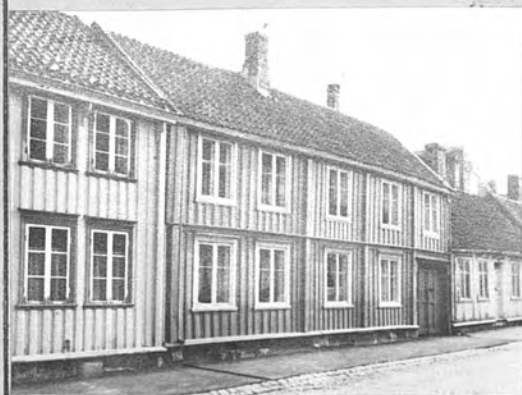
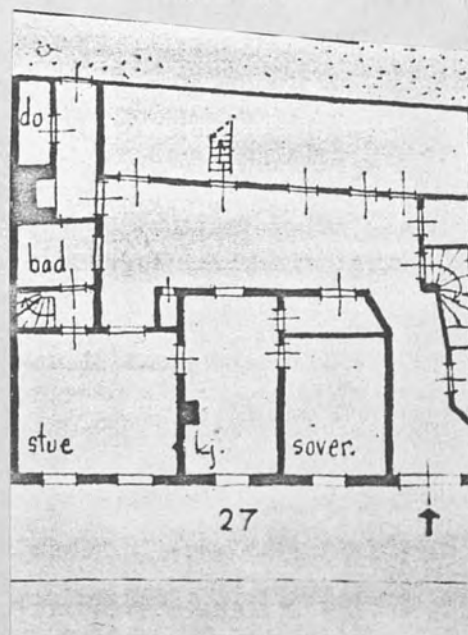
Gate Hospitalsløkkan		nr. 27	
Betegnelse			
Eier 1970 Olsen, Leif Normann			
Takst kr. 26. 000		Areal tomt 159 m <sup>2</sup> bygninger m <sup>2</sup>	
Bruk bolig			
Oppført	tidligst	senest	omkring
<small>KJENT</small>			<small>ANTATT</small>
Siste brann		Tidligere branner	
Byggherre		Oppr. bruk bolig	
Arkitekt			
Plantype			
Hovedmål		Etasjer 2	
Grunnmur pusset mur		Kjeller	
Vegger tømmer, st. panel		Delvis	
Tak Saltak, teglpanner			
Eksterior Fasaden inndelt med novkasser. 2-fagsvinduer m. 1 tverrspross. Nyere omramming. (Vinduer har blitt utvidet i bredden.)			
Interior			
Gårdsplass, Uthus			
Ombygging			
Tegninger, oppmålinger			
1940 SPA			
Ingen oppl. i BA		Ønskelige forandringer	
		Omgivelser	
		Vedlikeholdstilstand B Antikvarisk tilstand B Arkitekturvurdering B Miljøvurdering B Prioritering C	
		Dato 3.4.75 Sign L.F.

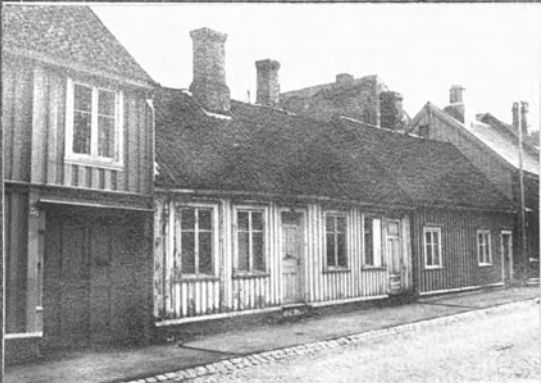
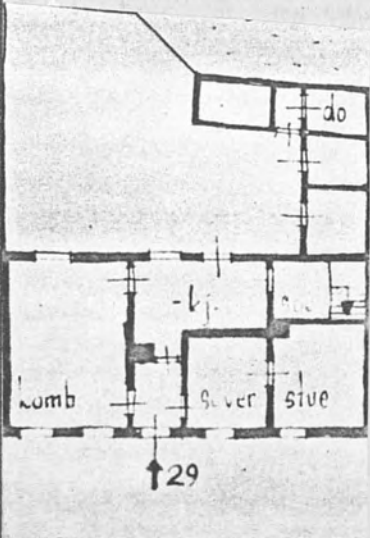
Gate Hospitalsløkkan		nr. 29	
Betegnelse			
Eier 1970 Trondhjems Hospital			
Takst kr. 10.000		Areal tomt 117 m <sup>2</sup> bygninger m <sup>2</sup>	
Bruk ubebodd			
Oppført	tidligst	senest	omkring
<small>KJENT</small>			<small>ANTATT</small>
Siste brann		Tidligere branner	
Byggherre		Oppr. bruk bolig	
Arkitekt			
Plantype			
Hovedmål		Etasjer 1	
Grunnmur	pusset gråstein	Kjeller	
Vegger	tømmer, st. panel		
Tak	Saltak, tegl		
Eksterior 2-fagsvinder m. flat omramming, profilert, nyere panel, dører ca. 1890.			
Interior			
Gårdsplass, Uthus			
Ombygging			
Tegninger, oppmålinger			
1940 SPA			
Ingen oppl. i BA I svært dårlig forfatning		Ønskelige forandringer	
		Omgivelser positive	
		Vedlikeholdstilstand C Antikvarisk tilstand B Arkitekturvurdering C Miljøvurdering B	
		Prioritering -	
		Dato 3.4.75	
		Sign L.F.

Gate Hospitalslökkan		nr. 29
Eldre bilder		Foto
Litteratur		
Kilder		
Tidligere bygning brent/revet		
Kultur-, personalhistorie		
Reguleringsplan Til hinder for bevaring?		
Fremtidige planer Rivingssöknad avslått 1972

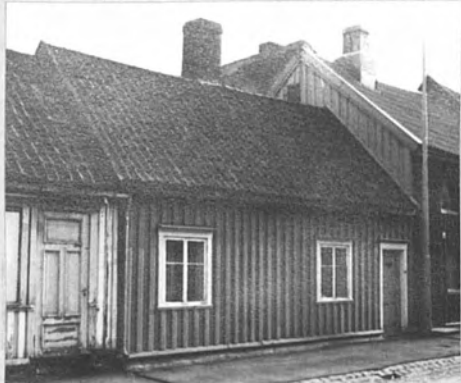
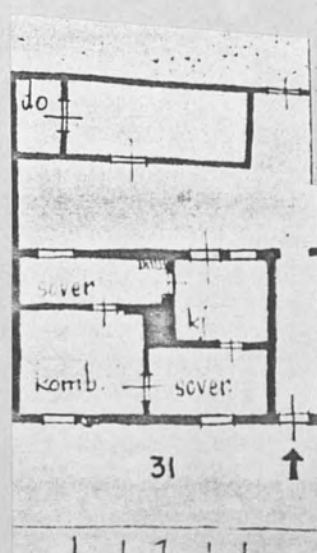
Gate Hospitalsløkkan		nr. 31	
Betegnelse			
Eier 1970	Ulseth, Arvid		
Takst kr.	11.000	Areal tomt	75 m <sup>2</sup> bygninger m <sup>2</sup>
Bruk	Bolig		
Oppført	1810 *	tidligst	senest omkring
<small>KJENT</small>		<small>ANTATT</small>	
Siste brann		Tidligere branner	
Byggherre		Oppr. bruk bolig	
Arkitekt			
Plantype			
Hovedmål		Etasjer 1	
Grunnmur	pusset mur		Kjeller
Vegger	tømmer, st. panel		
Tak	Saltak, teglpanner		
Eksteriør Svært enkel fasade m. 2-fagsvinduer, 1 tverrspross, flat omramming. Profilert nyere panel.			
Interiør			
Gårdsplass, Uthus			
Ombygging			
1872 -			
1962 Vegg i 2. etg. flyttet. ?			
1969 Tilbygg mot gårdsplass for vindfang, dusj og WC. Uthus revet.			
Tegninger, oppmålinger			
1940 SPA

* Iflg. inskripsjon på tømmervegg.		Ønskelige forandringer	
		Omgivelser positive	
		Vedlikeholdstilstand A Antikvarisk tilstand B Arkitekturvurdering C Miljøvurdering B Prioritering C	
		Dato 3.4.75 Sign L.F.

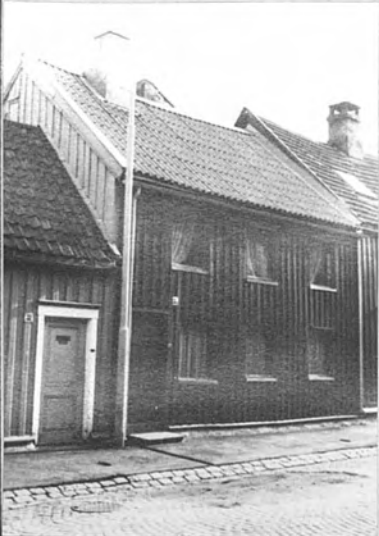
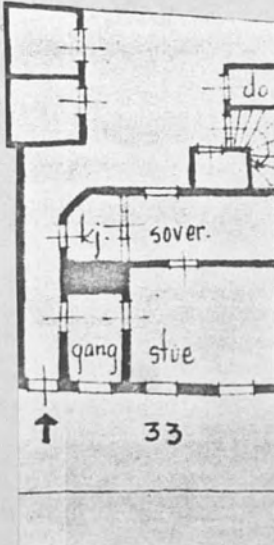
Gate Hospitalsløkkan		nr. 33	
Betegnelse			
Eier 1970 Möller, Arne			
Takst kr. 14.000		Areal tomt 80 m <sup>2</sup> bygninger m <sup>2</sup>	
Bruk Bolig			
Oppført	tidligst	senest	omkring
<small>KJENT</small>			<small>ANTATT</small>
Siste brann		Tidligere branner	
Byggherre		Oppr. bruk bolig	
Arkitekt			
Plantype			
Hovedmål		Etasjer 2	
Grunnmur	pusset mur	Kjeller	
Vegger	tømmer, st. panel		
Tak	Saltak, eternitplater		
Eksterior Modernisert, med nye kvadratiske vinduer, hele ruter. Beiset uhøvlet panel.			
Interior Modernisert			
Gårdsplass, Uthus			
Ombygging			
Tegninger, oppmålinger			
1940 SPA			
Ingen oppl. i BA		Ønskelige forandringer	
		Bör males	
		Omgivelser	
		Vedlikeholdstilstand A Antikvarisk tilstand C Arkitekturvurdering C Miljøvurdering C Prioritering -	
		Dato 3.4.75	
		Sign L.F.

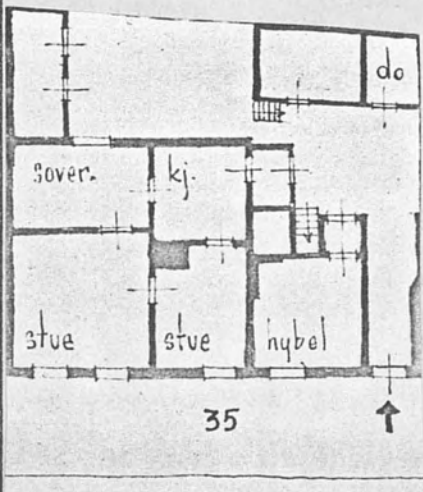
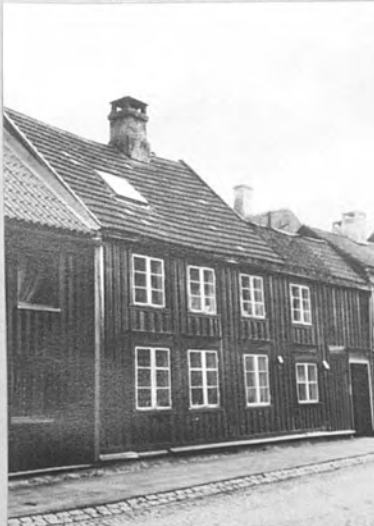
Gate Hospitalsløkkan		nr. 35	
Betegnelse			
Eier 1970	Kristiansen, Jenny		
Takst kr.	18. 000	Areal tomt	112 m <sup>2</sup> , bygninger m <sup>2</sup>
Bruk	Bolig		
Oppført	tidligst	senest	omkring
<small>KJENT</small>			<small>ANTATT</small>
Siste brann		Tidligere branner	
Byggherre		Oppr. bruk	
Arkitekt			
Plantype	4-romsplan		
Hovedmål	11,5 x 6,5	Etasjer	2
Grunnmur	pusset	Kjeller	
Vegger	tømmer, st. panel		
Tak	Saltak, tegl		
Eksteriør Jevnt fordelte 2-fagsvinduer, flatt profilert omramming. Spor av diverse endringer.			
Interiør			
Gårdsplass, heller, betong.			
Uthus Bindingsverk, st. panel.			
Ombygging			
1885 Portrom flyttet til nabovegg i vest, erstattet med dør og vindu. Gl. gatedør erstattet med vindu.			
1936 Butikklokale innredet til flatbrödbakeri.			
1941 Vaskerom og WC i uthus.			
Tegninger, oppmålinger			
1940 SPA			
Dårlig vedlikehold spesielt synlig mot gårdsplass.		Ønskelige forandringer	
		Vedlikehold

Omgivelser	
		Positive	
		Vedlikeholdstilstand	C
		Antikvarisk tilstand	B
		Arkitekturvurdering	B
		Miljøvurdering	B
		Prioritering	C
		Dato	3.4.75
		Sign	L.F.

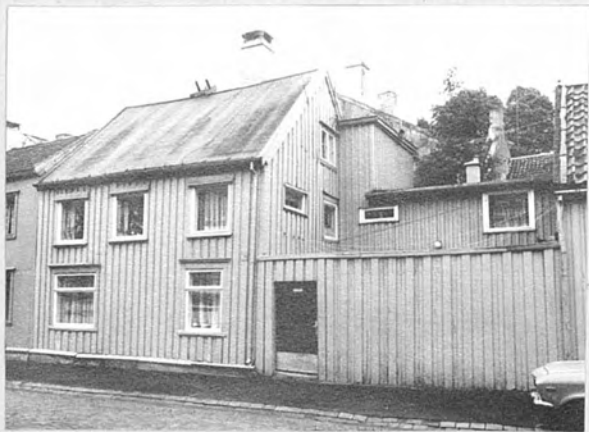
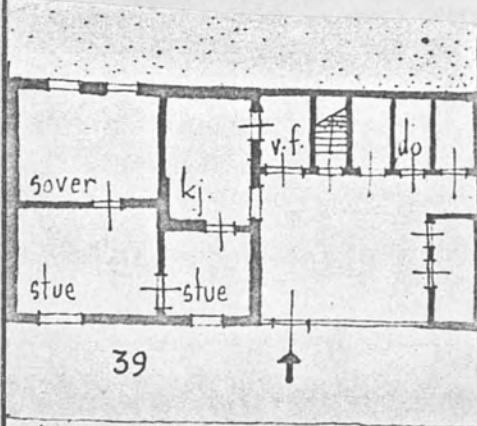
<p>170.25</p>

Gate Hospitalsløkkan		nr. 39	
Betegnelse			
Eier 1970	Grimsdal, Agnes		
Takst kr.	35.000	Areal tomt	107 m <sup>2</sup> bygninger m <sup>2</sup>
Bruk	Bolig		
Oppført	tidligst	senest	omkring
<small>KJENT</small>			<small>ANTATT</small>
Siste brann		Tidligere branner	
Byggherre		Oppr. bruk bolig	
Arkitekt			
Plantype	4-romsplan		
Hovedmål	7 x 6,5	Etasjer 2	
Grunnmur	pusset mur	Kjeller under hele huset (vest).	
Vegger	tømmer, st. panel		
Tak	Saltak, papp		
Eksterior Nye vinduer, m. hele ruter. Delvis eldre omramming, delvis lappverk.			
Interior			
Gårdsplass, Uthus			
Ombygging			
1964 Ny trapp. WC i 1. etg., bad med WC i 2. etg.			
Tegninger, oppmålinger			
1940 SPA			
1964 planer, snitt, fasader. BA			
		Ønskelige forandringer	
		Omgivelser	
		Vedlikeholdstilstand B Antikvarisk tilstand C Arkitekturvurdering C Miljøvurdering - Prioritering -	
		Dato 3.4.75 Sign L.F.
